ALTE LANDSTRASSE

Ab Knoten Gheistrasse bis Rüschlikon

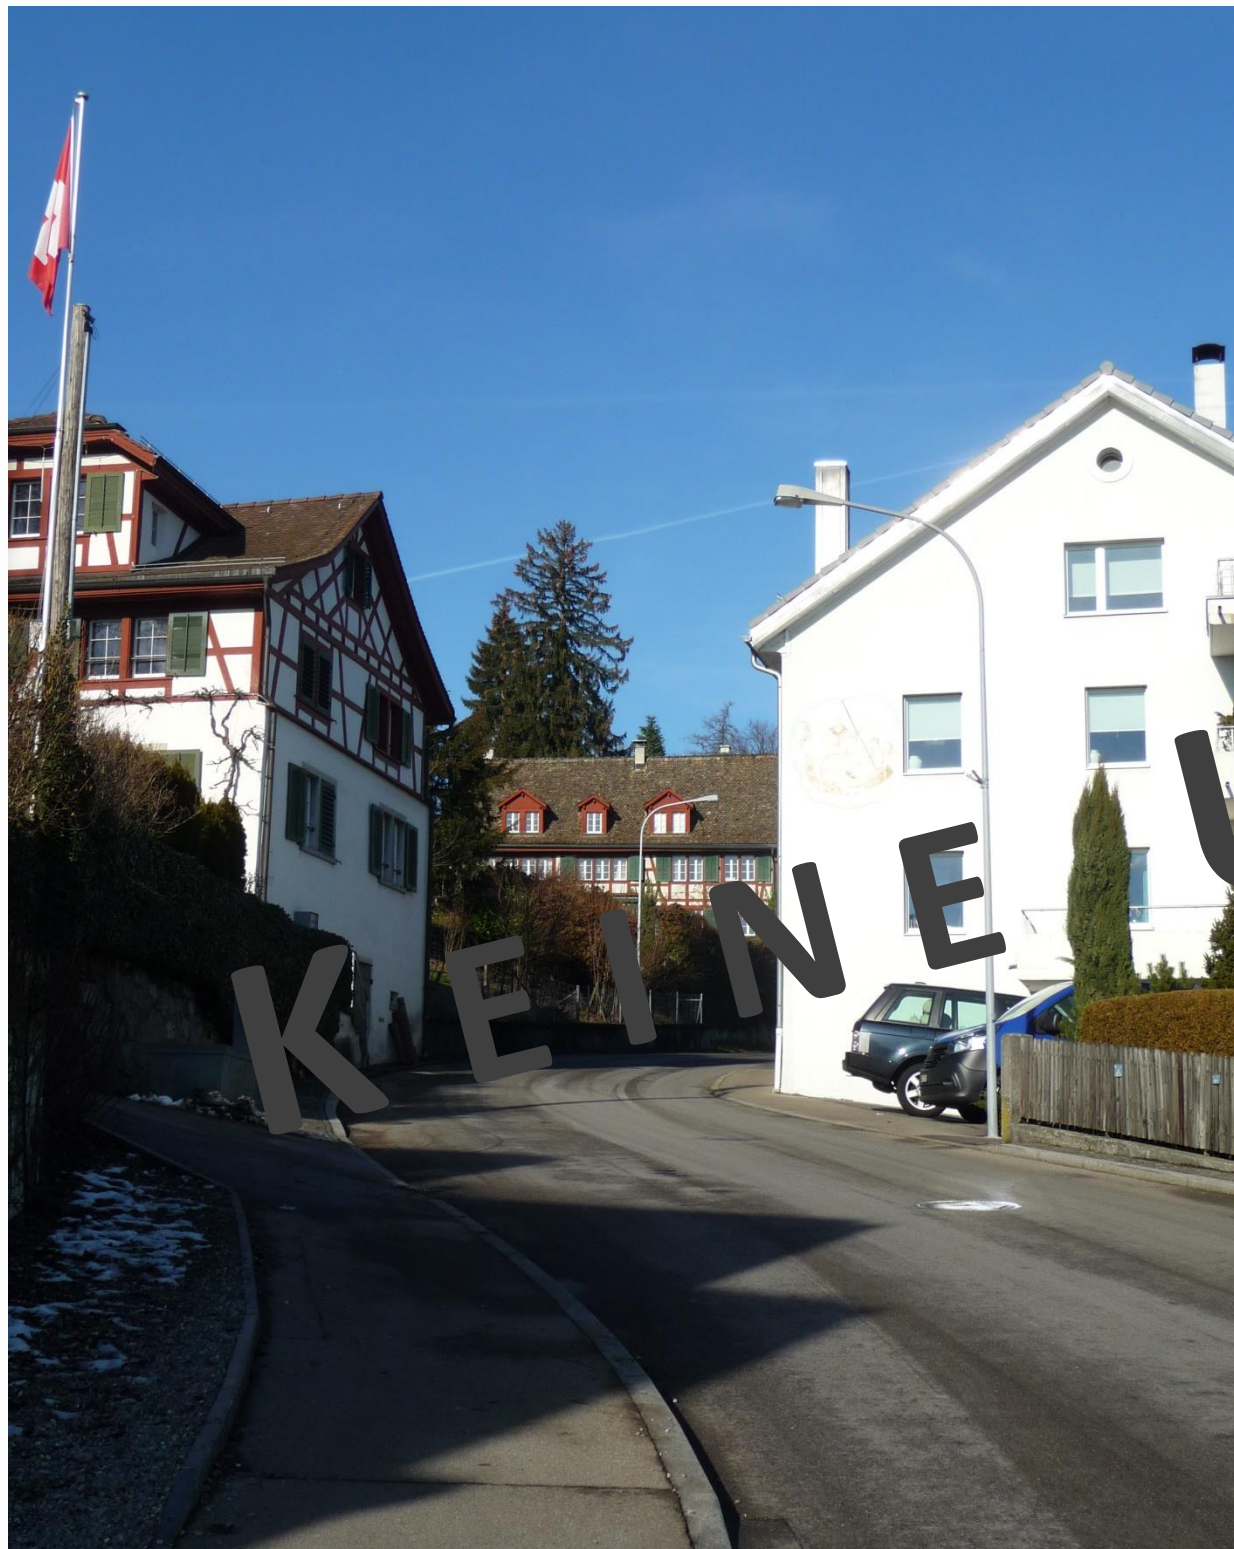
1

Trottoir nicht durchgehend

Es ist durchgehend ein Trottoir vorhanden, jedoch wechselt dieses auf Höhe Hohenrainstrasse die Strassenseite. Eine Verschiebung des Trottoirs im unteren Abschnitt von der Höhe zur Strassenseite ist mit grossem Aufwand verbunden. Eine Ergänzung des Trottoirs beidseitig ist nicht realisierbar aufgrund der Fehlbauung, der Mauern und der Platzverhältnisse.

Ergänzung Trottoir

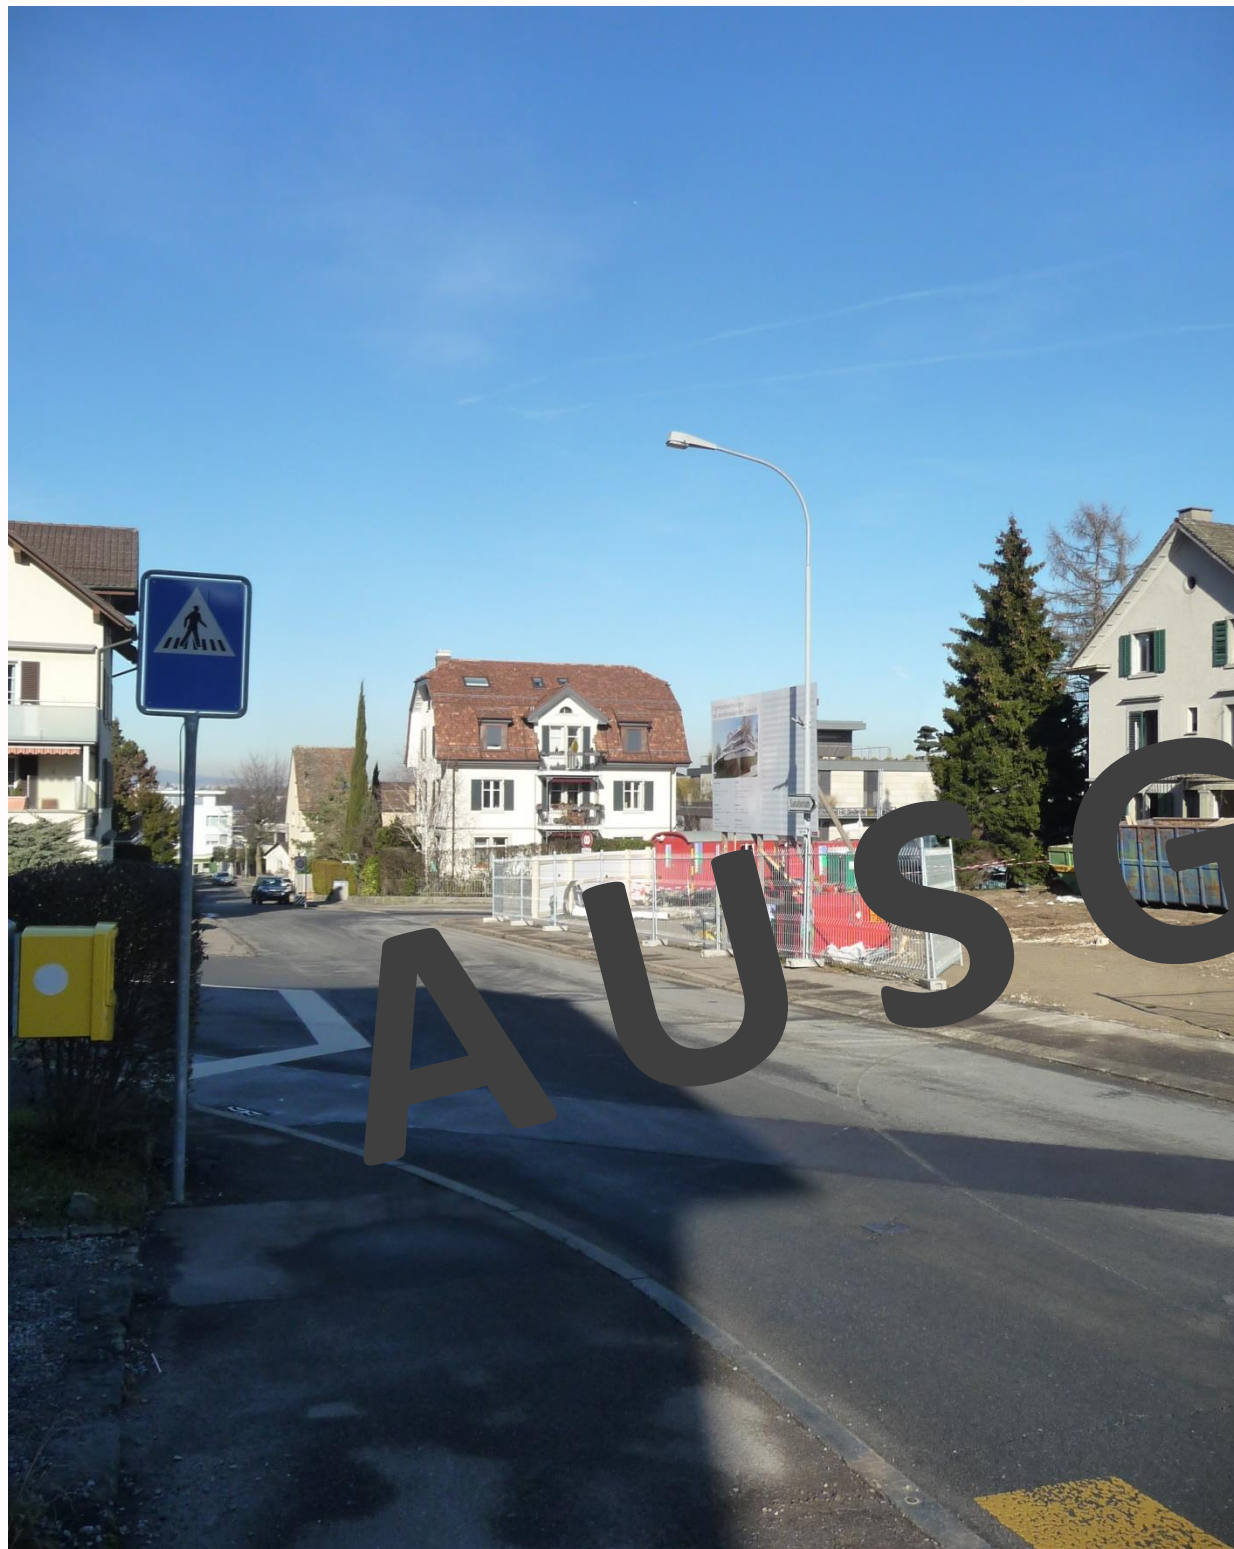
Mangel Netz 20 Fehlende Querungshilfe

Querung in alle Richtungen schwierig. Aufgrund der beschränkten Platzverhältnisse und der Unübersichtlichkeit ist eine Lösung schwierig und muss mit Experten besprochen werden.

Auch die Neugestaltung der Bushaltestelle Hornhaldenstrasse (Bus Nr. 161) unter dem Gesichtspunkt des Behindertengleichstellungsgesetzes muss in die Gesamtbewertung des Kreuzungsbereiches Hornhaldenstrasse/Alte Landstrasse miteinbezogen werden.

Lösungsansatz ausstehend.

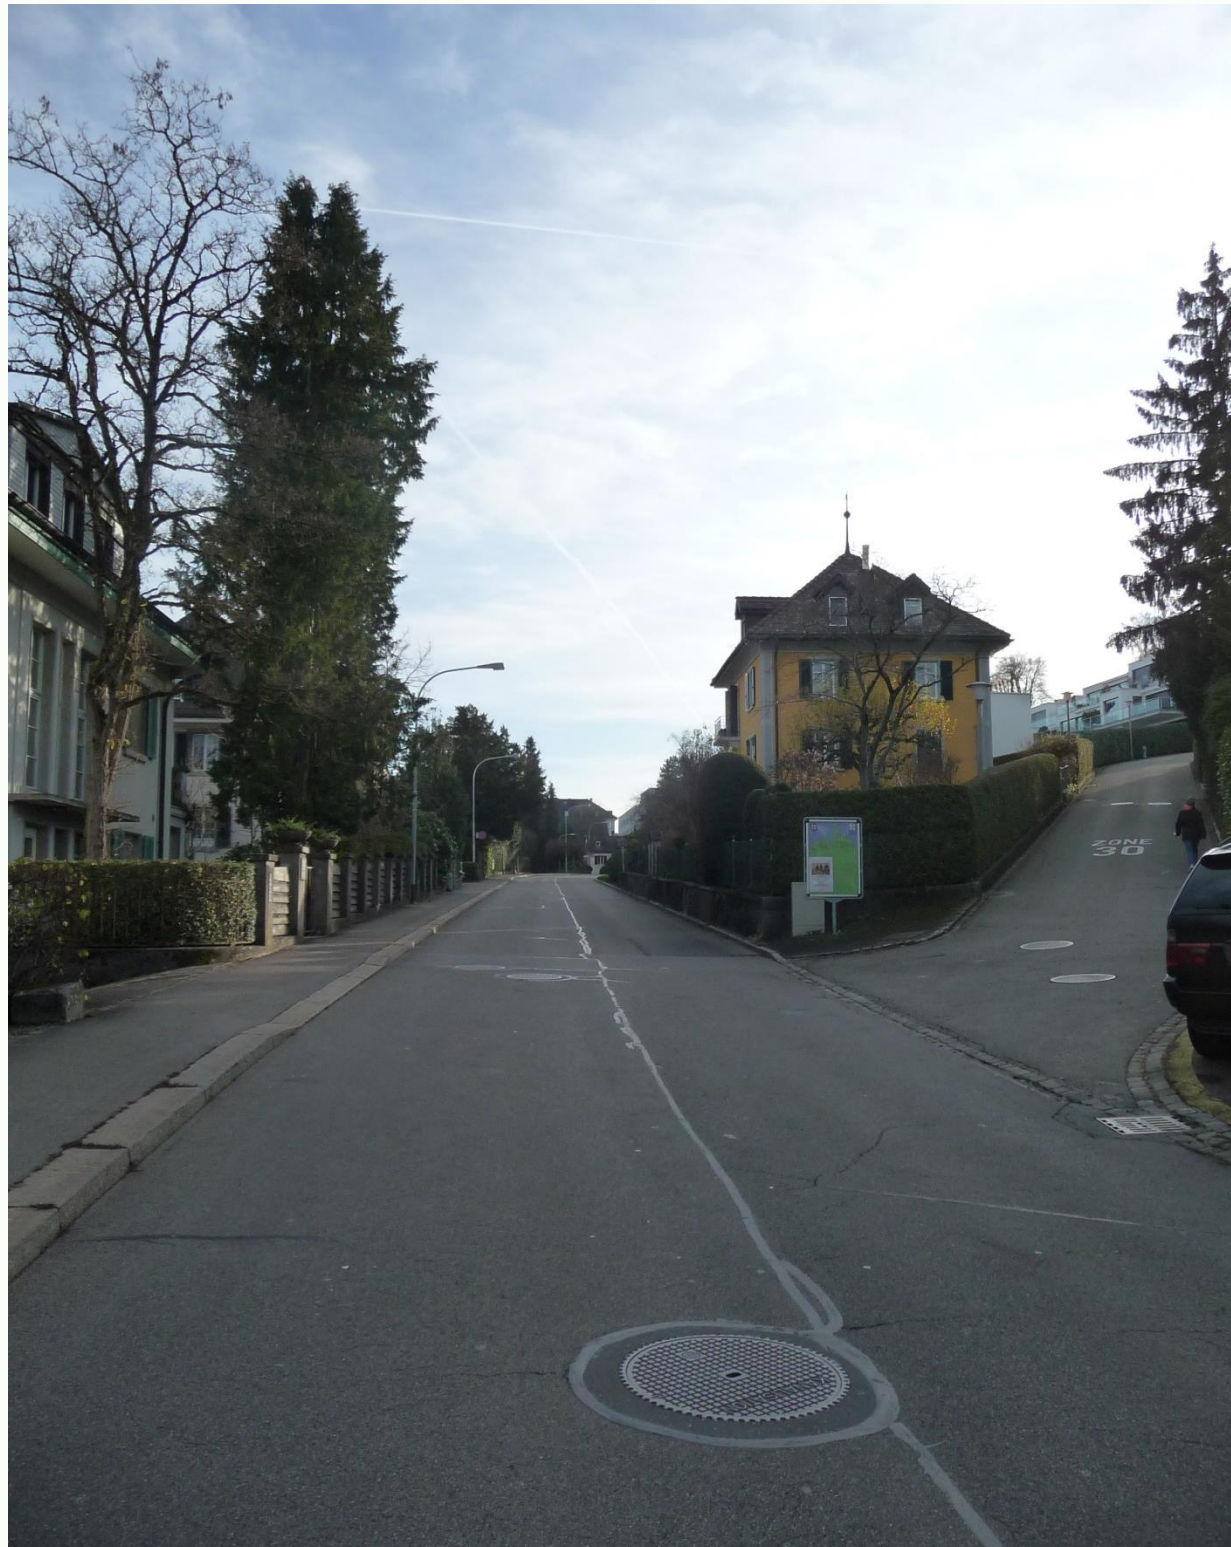
Mangel Netz **21** Fehlende Querungshilfe

Die Alte Landstrasse weist auf einem langen Abschnitt (Aubrigsteig/Langholzweg/Paradiesstrasse) keine Querung auf. Die Bergstrasse ist nicht im Primärnetz festgelegt, somit darf eine geringe Anzahl Fussgänger erwartet werden, die auf Höhe der Einmündung die Strasse queren wollen. Ein grösseres Querungsbedürfnis besteht vermutlich am Ende des Steigs Alte Landstrasse, wo sich auch die Bushaltestelle Paradiessteig befindet. Die Lage der Querung sollte hier zusammen mit der Massnahme *Netz-mangel Nr. 22* geprüft und die bestmögliche Lage für einen Fussgängerstreifen gefunden werden.

Fussgängerstreifen

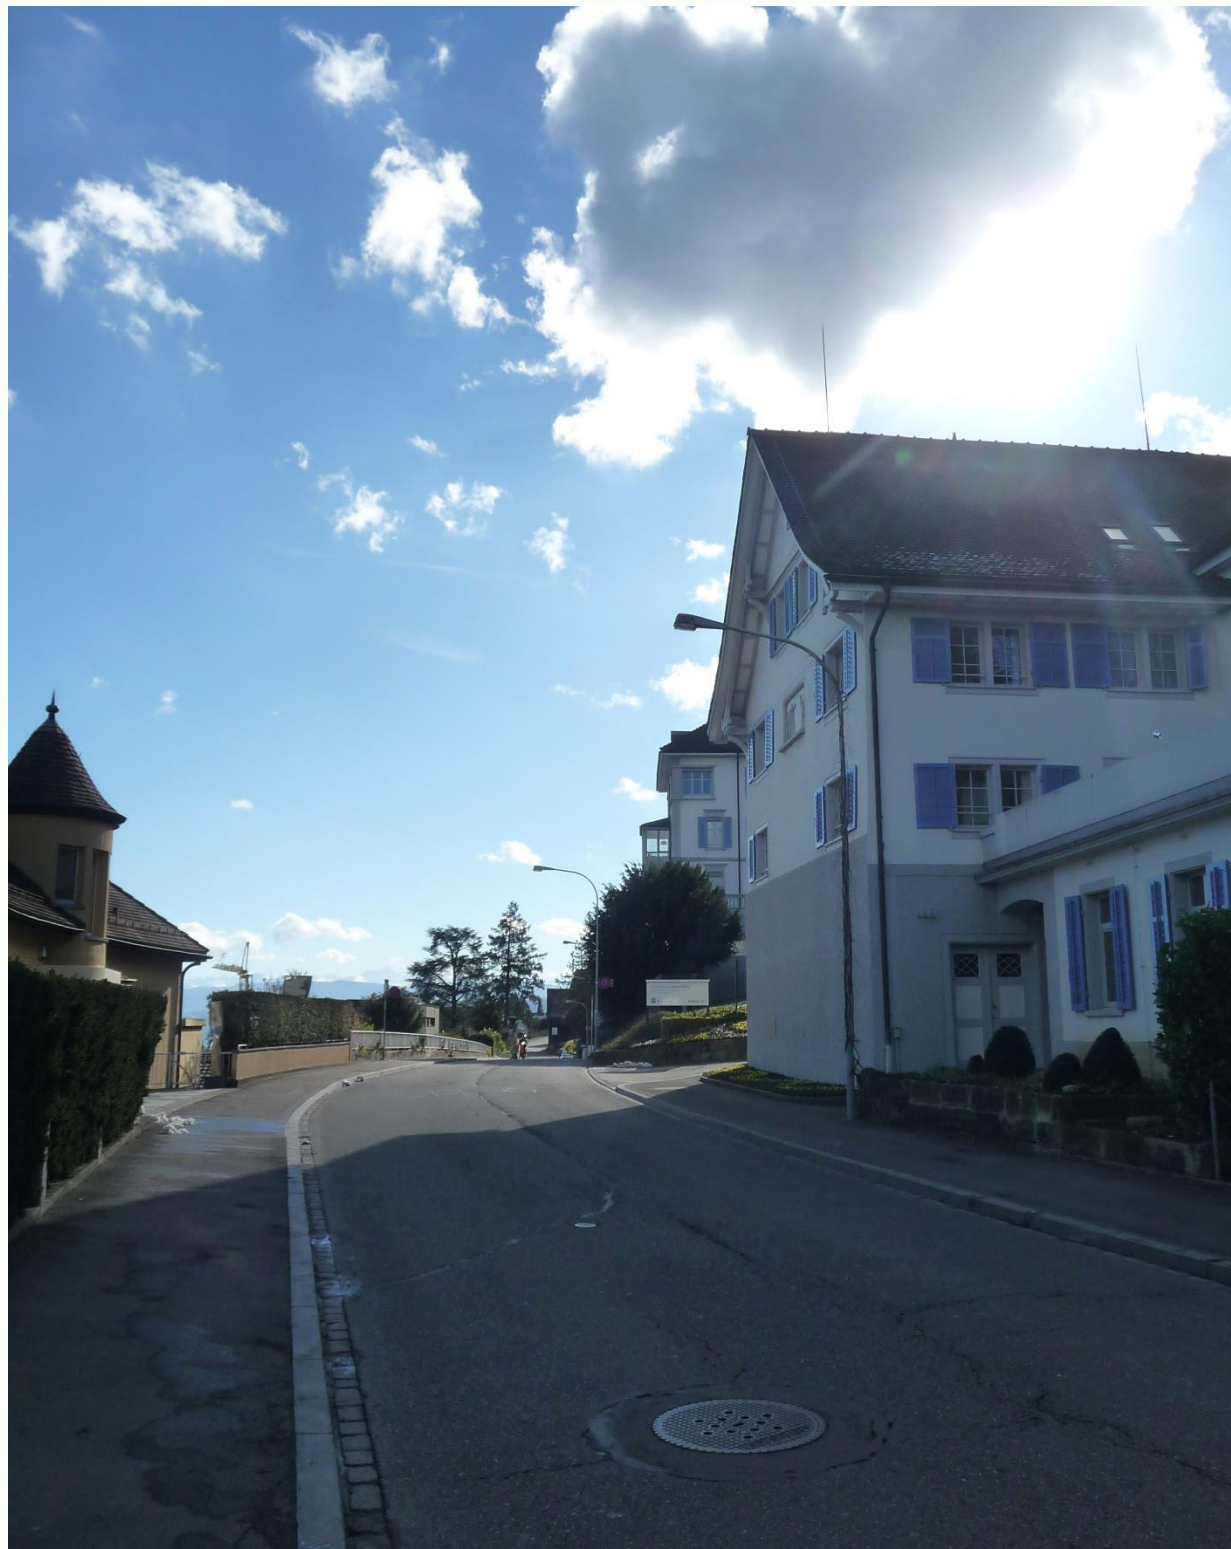
Mangel Netz 22 Fehlende Querungshilfe

Ende bergseitiges Trottoir

Die Alte Landstrasse weist auf einem langen Abschnitt (Aubrigsteig/Langholzweg/Paradiesstrasse) keine Querung auf. Da das bergseitige Trottoir beim Sanatorium endet, sollte eine Quermöglichkeit bestehen. Die Lage der Querung sollte hier zusammen mit der Massnahme *Netz-mangel Nr. 21* geprüft und die bestmögliche Lage für einen zusätzlichen Fussgängerstreifen gefunden werden.

Fussgängerstreifen

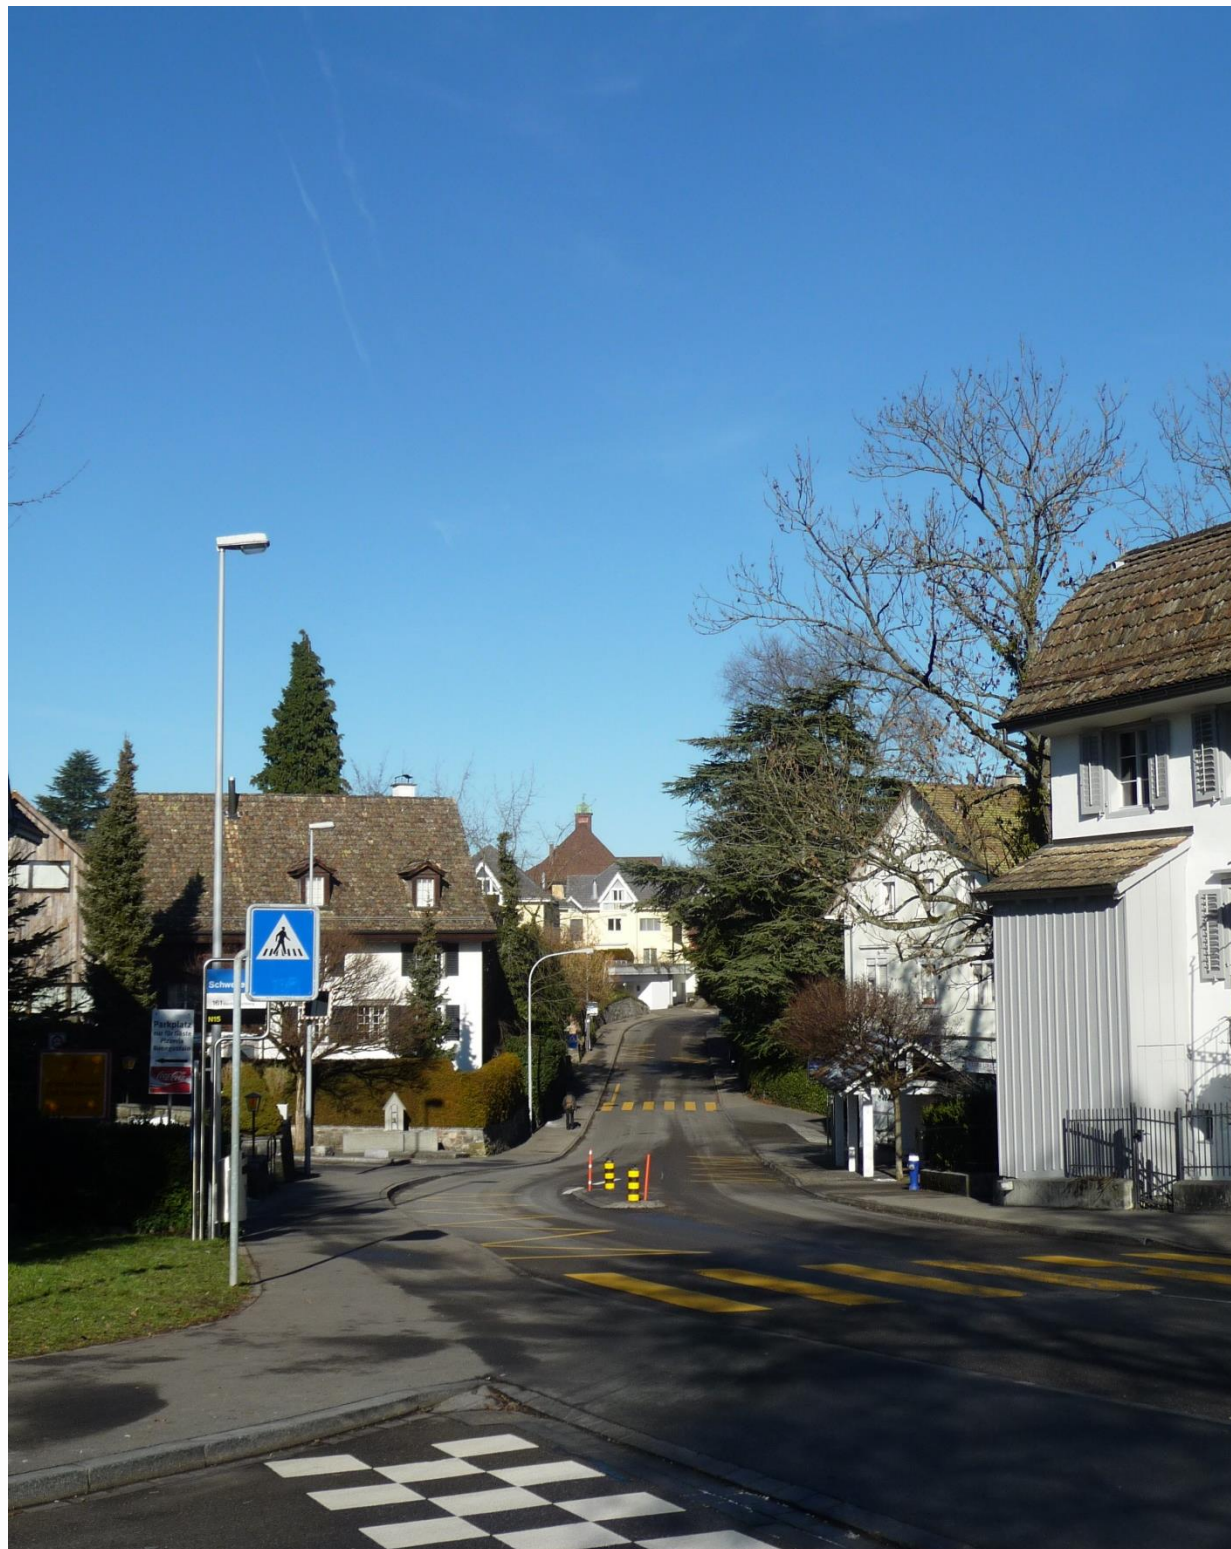
Mangel Netz 23 Fehlende Querungshilfe

Ungenügende Querungshilfe (bestehender Fussgängerstreifen), unklare Verkehrsführung, hohe Geschwindigkeiten des motorisierten Verkehrs.

Beim heutigen Fussgängerstreifen sind die Platzverhältnisse für eine Mittelinsel nicht gegeben. Eine Verschiebung des Streifens ist aufgrund der Bushaltestelle und der Knoten nicht möglich. Eine Verbesserung der Querung wurde bereits mit dem Bau einer Insel an der Bushaltestelle erreicht. Der stehende Bus kann nicht von anderen Fahrzeugen überholt werden, die den Fussgänger nicht frühzeitig sehen können.

Querung mit Mittelinsel

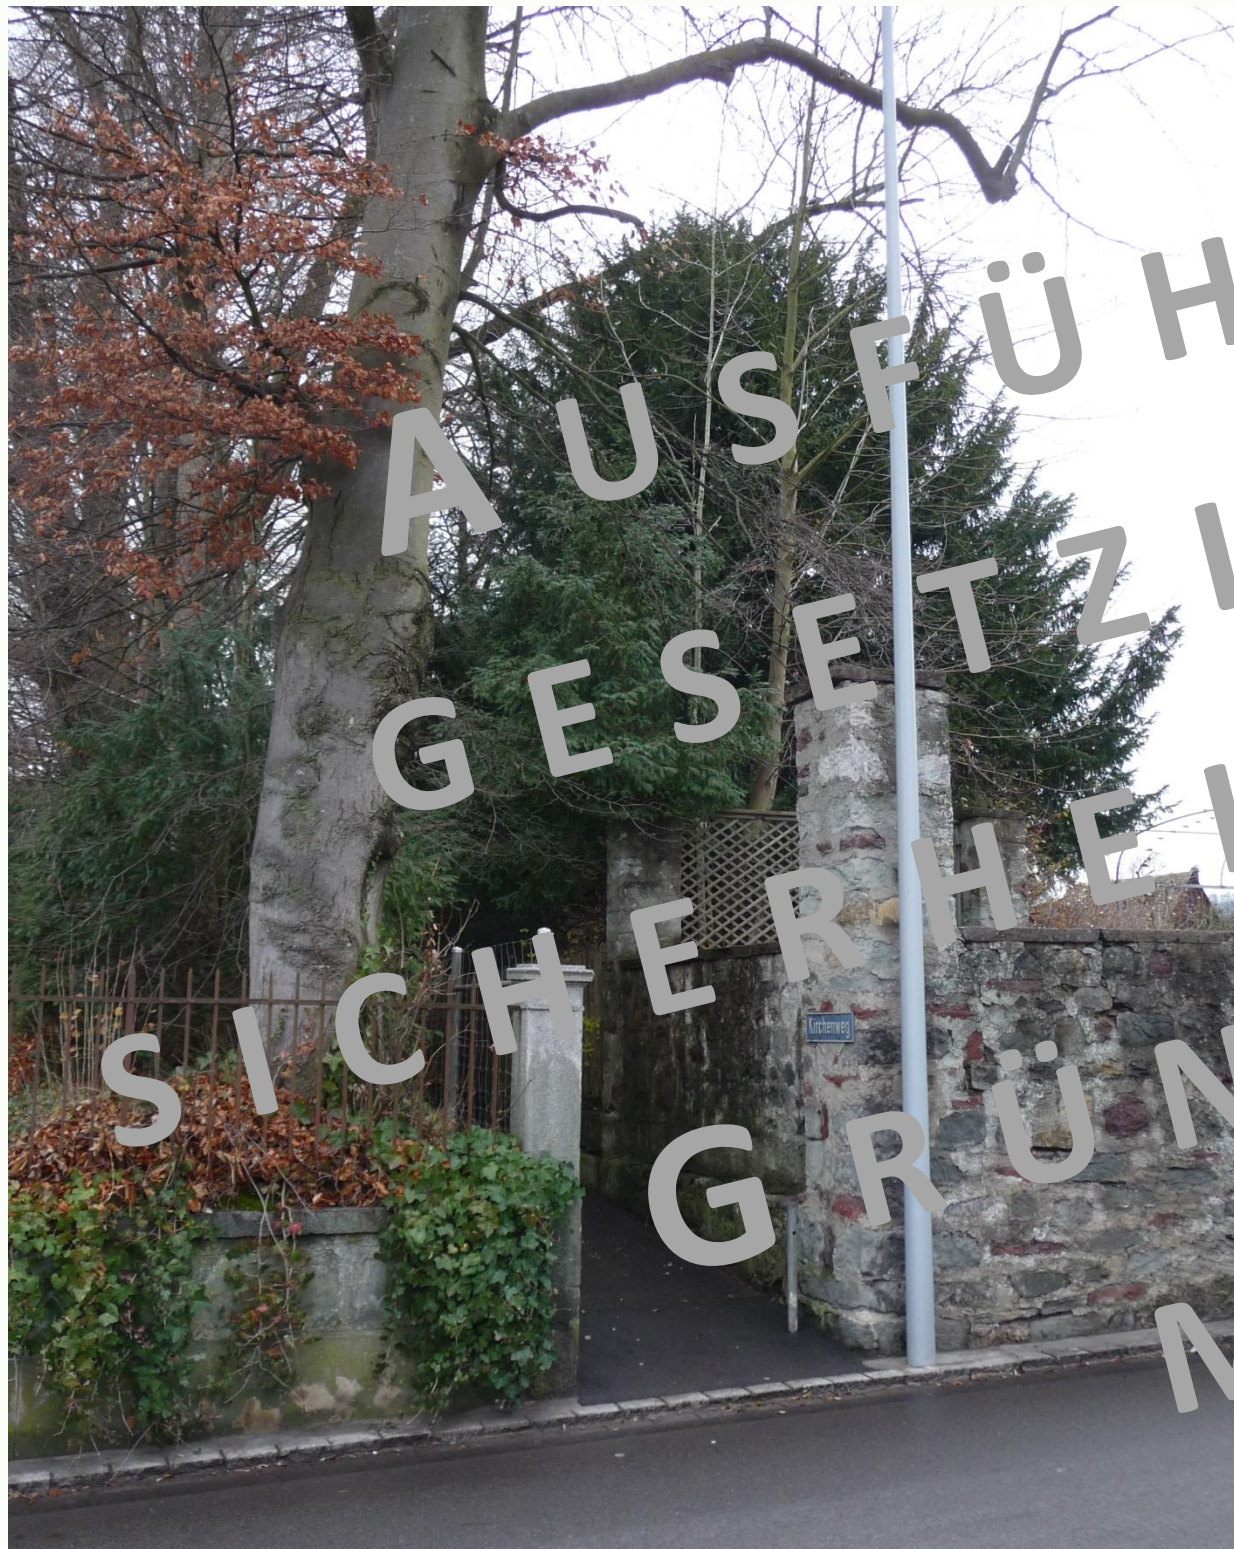
Mangel Netz 24 Fehlende Querungshilfe

Unübersichtliche Querung bergseits

Die Anforderungen für einen Fussgängerstreifen sind im Bestand nicht erfüllt. Eine Trottoirnase/Poller gäbe dem Fussgänger einen geschützten Raum und verbesserte Übersicht. Die Alte Landstrasse weist auf der Höhe Querung Kirchenweg eine Breite von 6.0m auf. Für die Kreuzung eines PKWs mit einem LKW sind laut VSS-Norm 5.5m nötig. Zur Mauer muss ein Abstand von 30cm freigehalten werden, da die Autos nicht direkt der Mauer entlang fahren können. Das heisst es bleibt eine Restfläche von 20cm.

Trottoirnase oder Poller

Vorschlag: Anbringen von Reflektoren am Kandelaber. Alternativroute über die Dorfstrasse/Alte Landstrasse vorhanden.

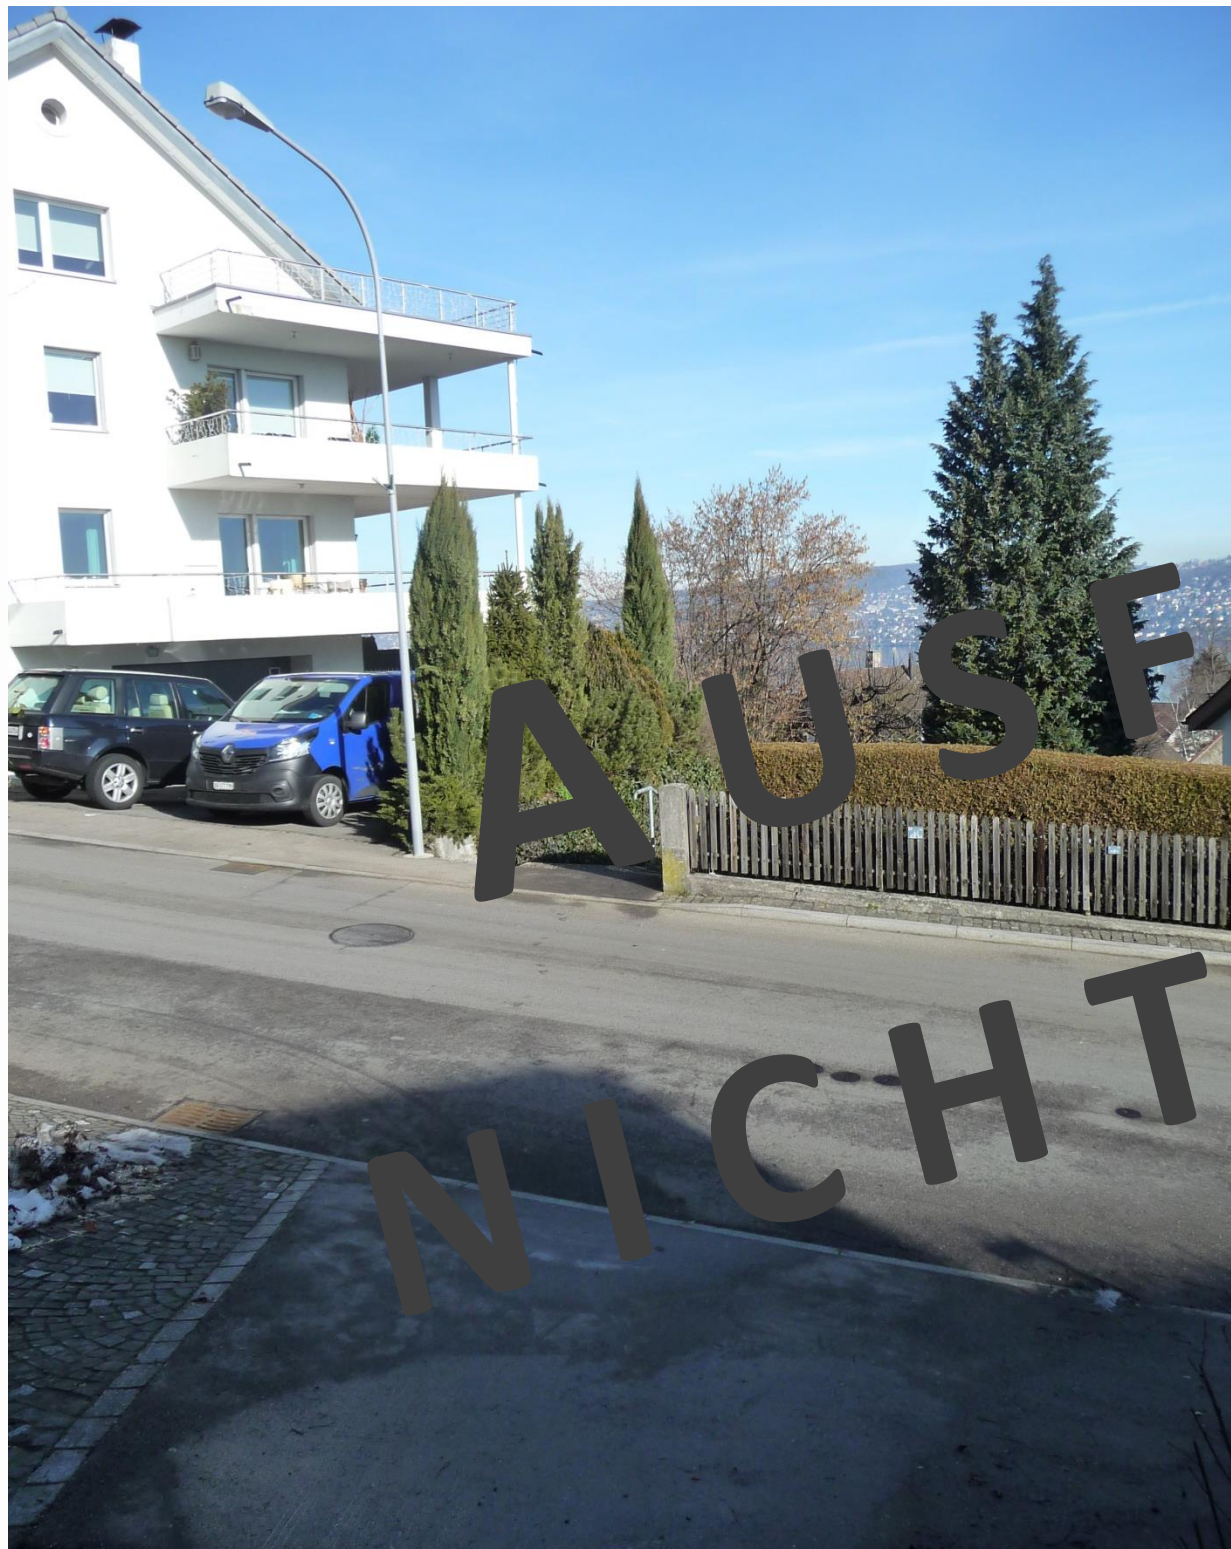
25

Fehlende Querungshilfe

Die Fussgänger müssen an dieser Stelle die Strassenseite wechseln aufgrund des nur einseitig geführten Trottoirs. Die Anforderungen für einen Fussgängerstreifen sind nicht erfüllt (zu geringe Sichtweiten).

Eine Trottoirnase müsste bergseitig gebaut werden, was nicht möglich ist aufgrund der Ausfahrt des Hohenrainwegs. Vertikale Versätze wären möglich, sind aber bei grossen Steigungen für die Radfahrer unangenehm zu befahren. Zudem verläuft die Nachtbuslinie über diesen Abschnitt. Es gibt keine Massnahme, die die Querung massgeblich verbessert.

Fussgängerstreifen oder Trottoirnase

Eine Alternativroute über die Gheistrasse ist vorhanden.

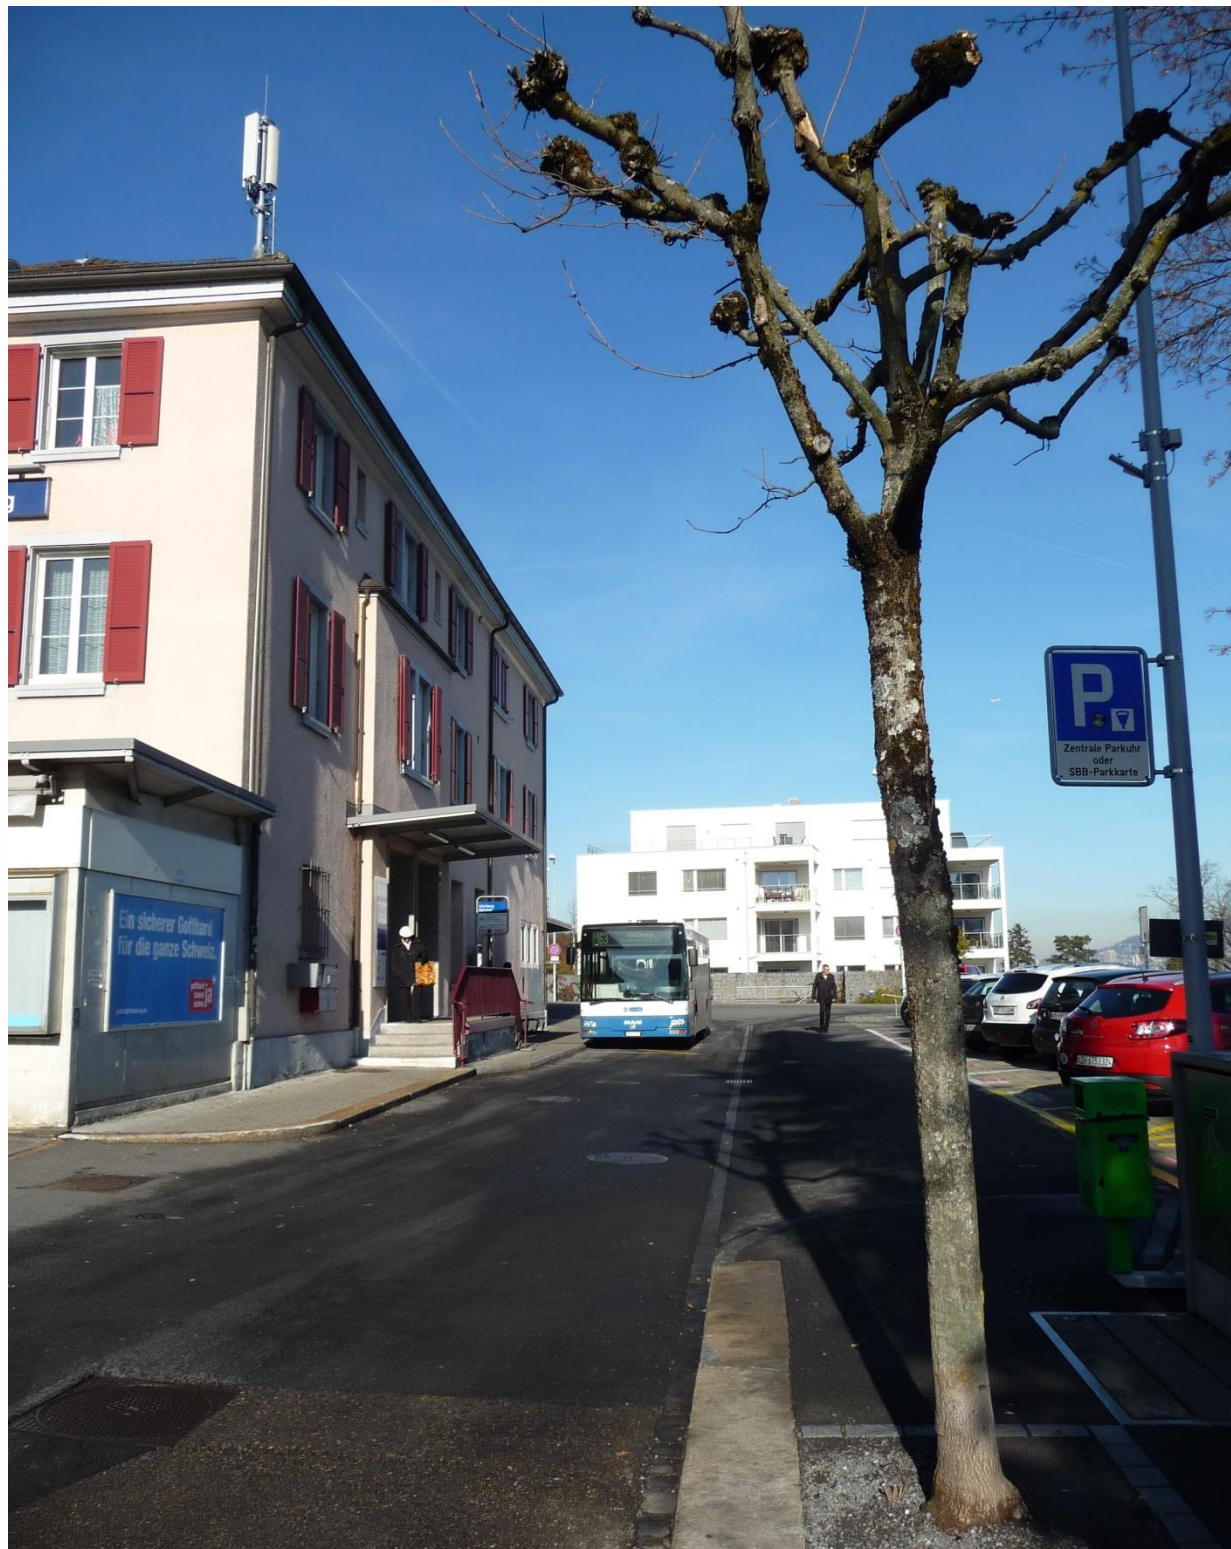
2

Fehlendes Trottoir

Trottoir nicht durchgehend

Für die Bahnhofstrasse ist im Verkehrsplan eine Begegnungszone festgesetzt worden. Dafür ist eine Umgestaltung des Strassenraums nötig. Die Begegnungszone berücksichtigt die Bedürfnisse der Fussgänger ohne Erstellung von Trottoirs. Die Umgestaltung erfolgt im Zusammenhang mit der Strassen- und Leitungssanierung an der Bahnhofstrasse und ist zeitlich abhängig von den Umbau und Neubauplänen des ansässigen Grossverteilers .

Umgestaltung im Rahmen des Projekts Begegnungszone Bahnhofstrasse.

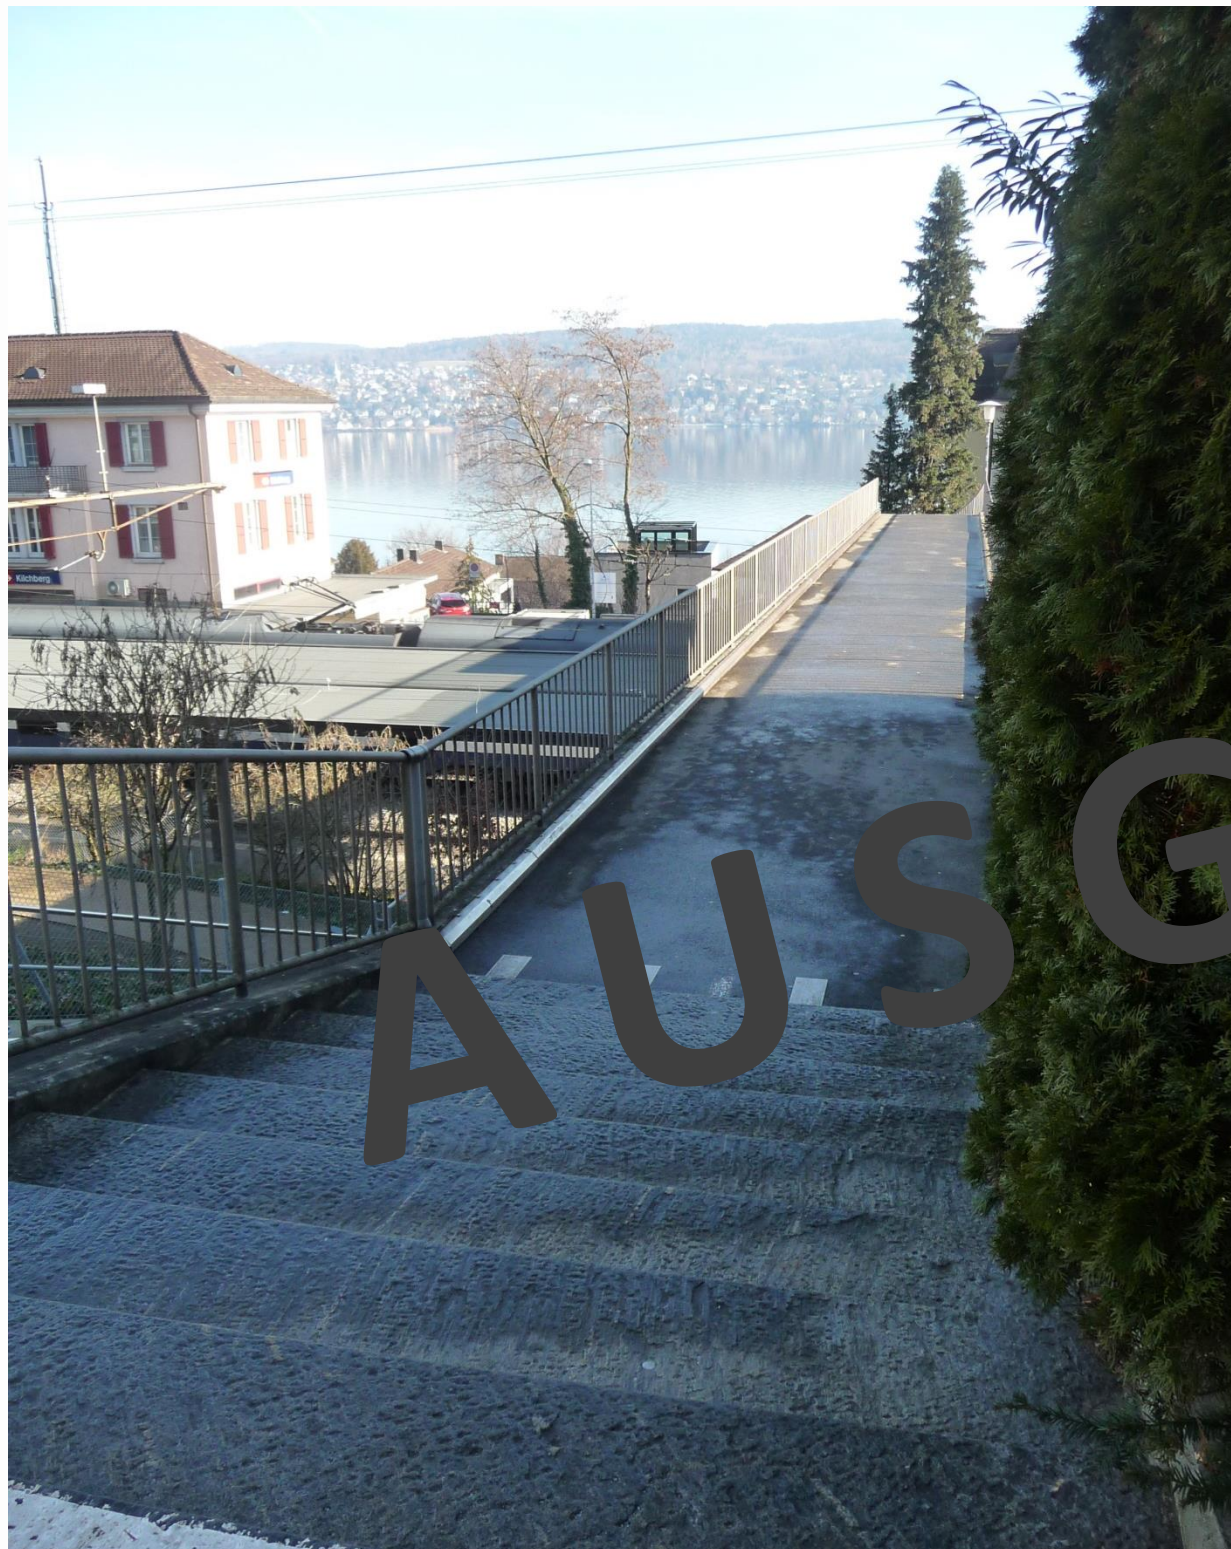
Mangel Netz 50 Fehlende Rampe bei Treppe

Die Breite sowie die Steigung der heutigen Überführung würden es zulassen, dass hälftig eine Rampe ergänzt würde.

Ergänzung mit einer Rampe

Dieser Ausbau wird im Rahmen der Sanierung der Bahnhofstrasse geprüft, da die Rampe keinen Sinn macht, wenn nicht seitig (Treppe zum Bahnhof) auch eine behindertengerechte Lösung angeboten wird. Dieser Entscheid liegt in der Kompetenz der SBB, welche Eigentümerin der Überführung ist. Die Gemeinde nimmt mit der SBB Kontakt auf.

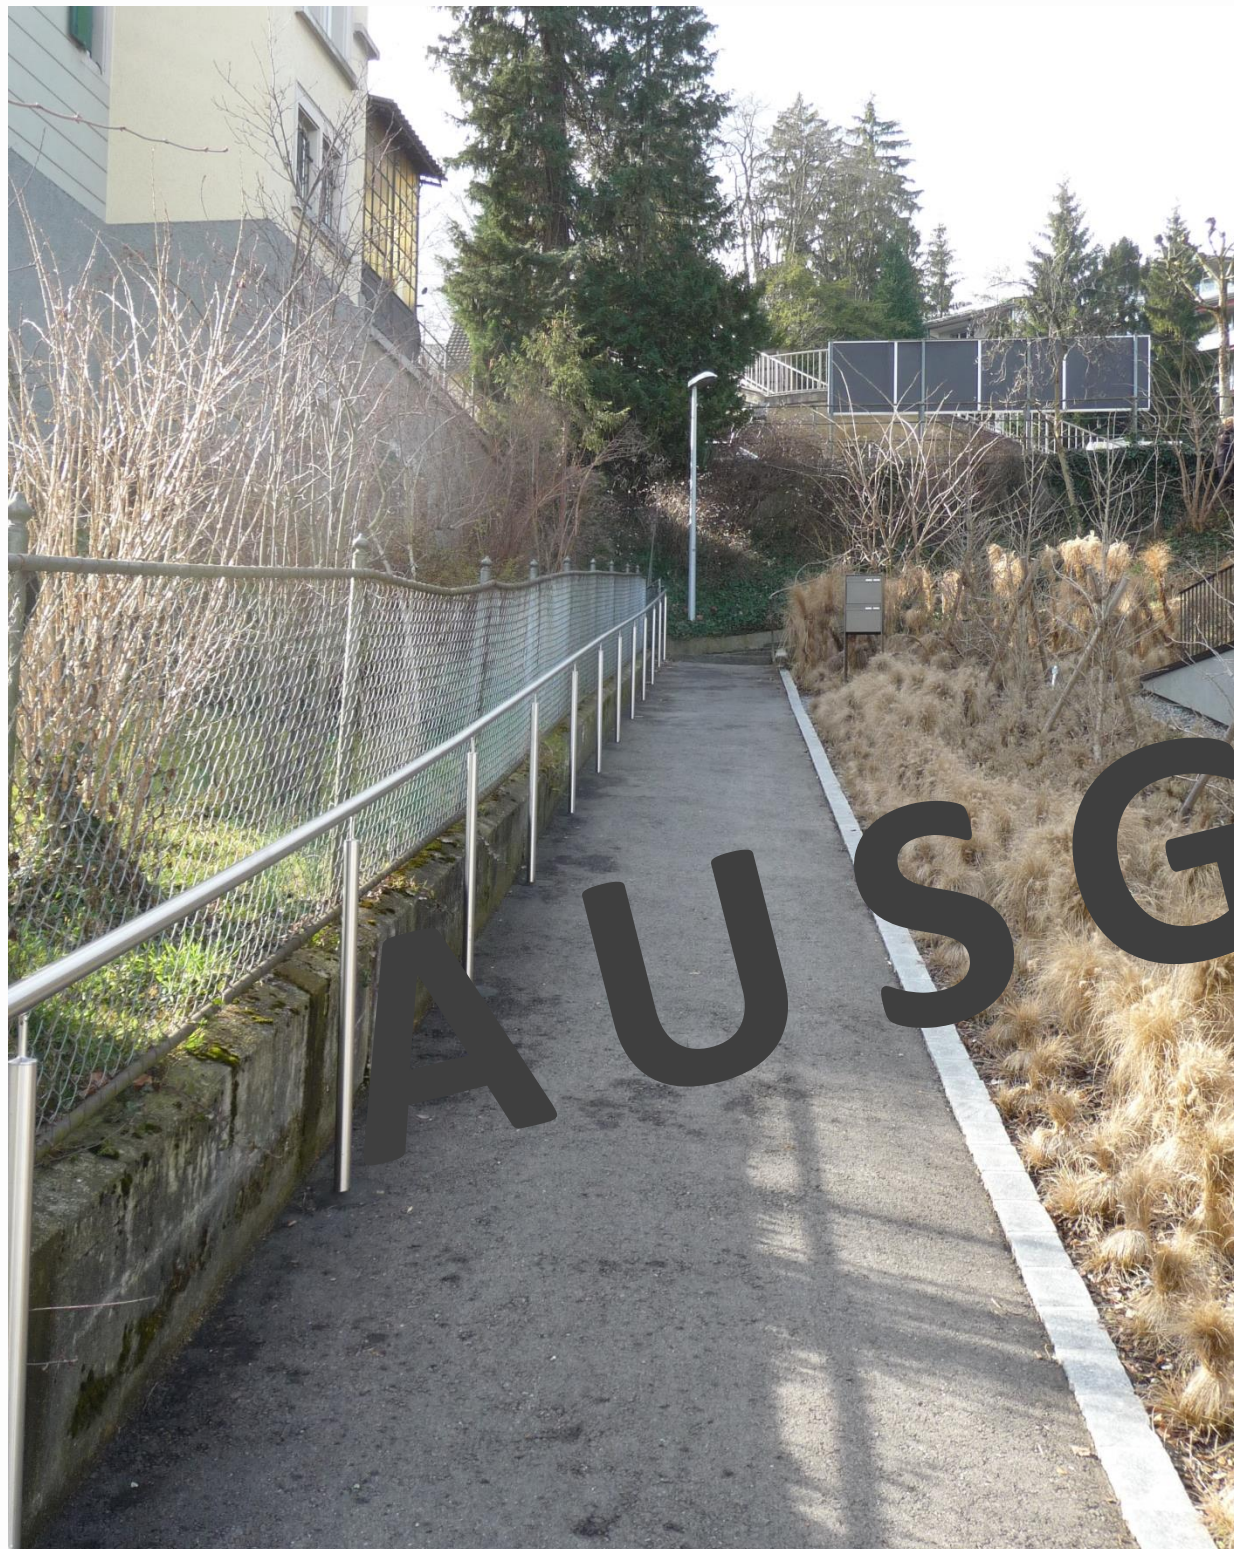
51

Fehlender Handlauf

Ergänzung Handlauf

Diese Massnahme wurde bereits umgesetzt.

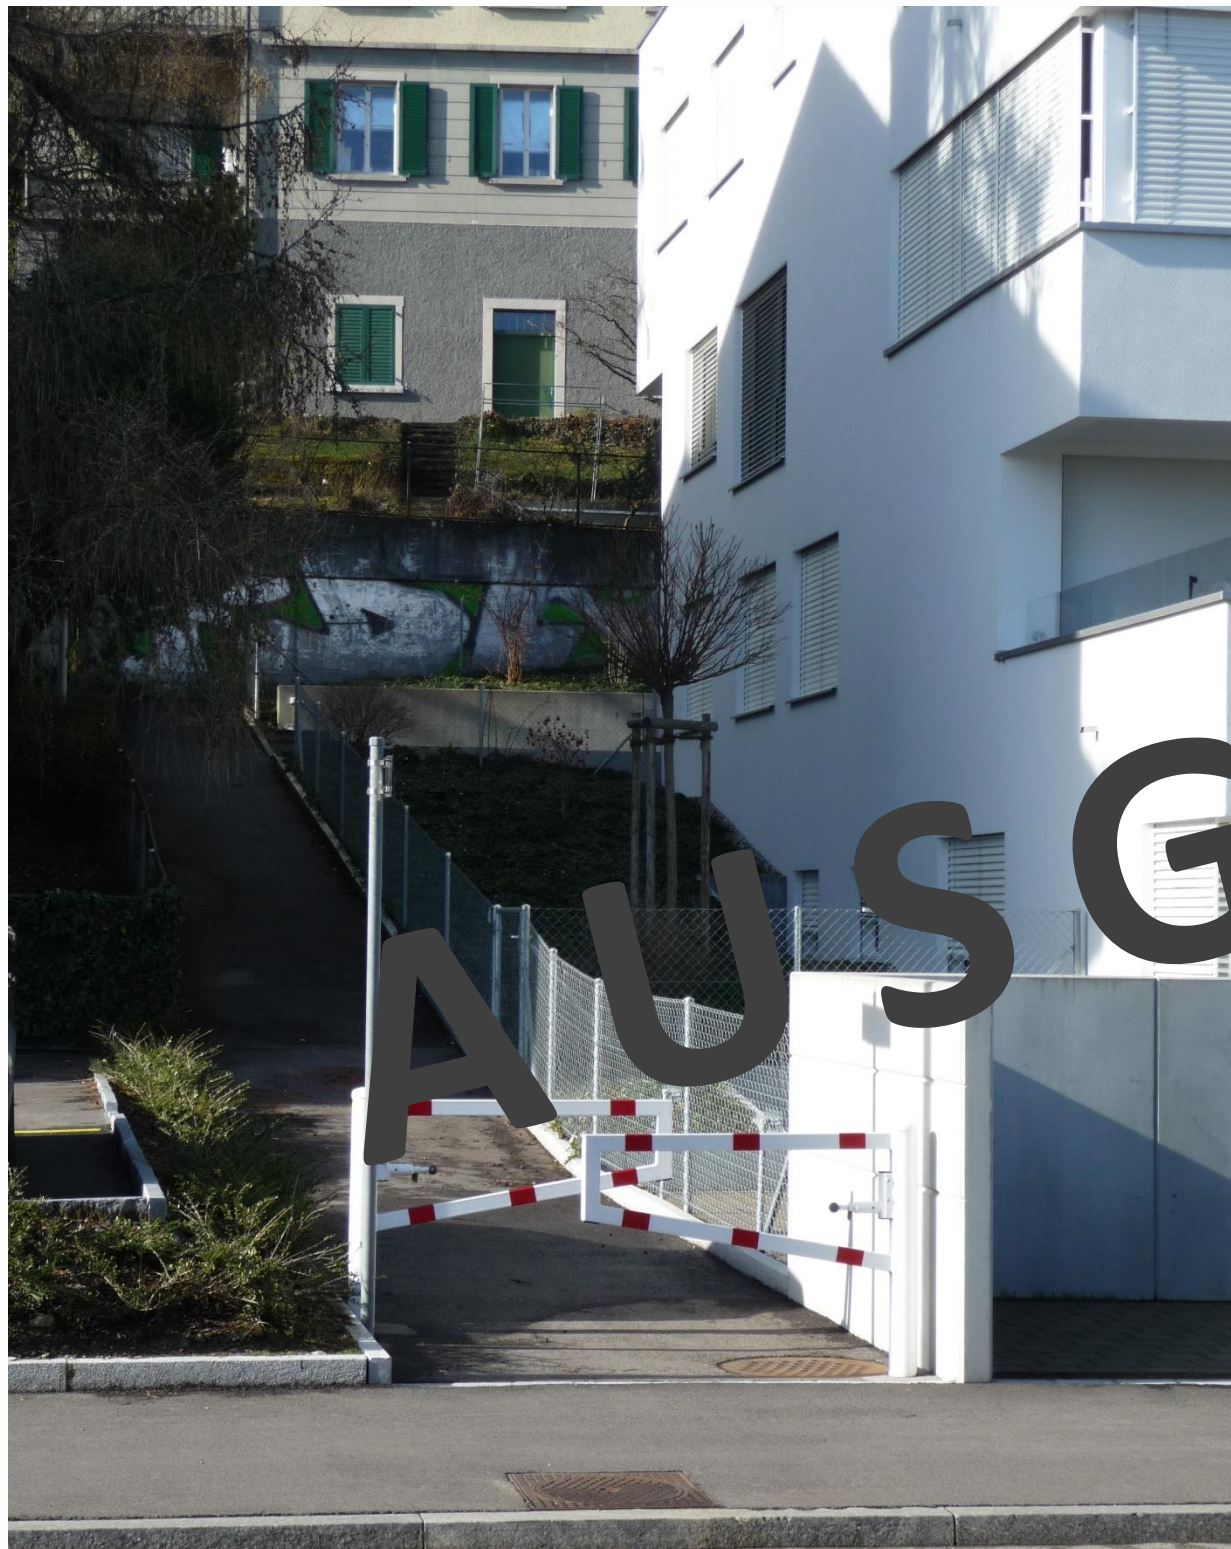
Mangel Netz 52 Durchgang Barriere zu schmal

Die beiden Barrieren weisen den Mindestabstand von 90 cm zueinander auf und entsprechen somit der Schweizer Norm 640 201 für Grundabmessungen und Lichttrampprofil für Verkehrsteilnehmer.

Barrieremindestabstand
