ALTE LANDSTRASSE

Ab Knoten Gheistrasse bis Rüschlikon

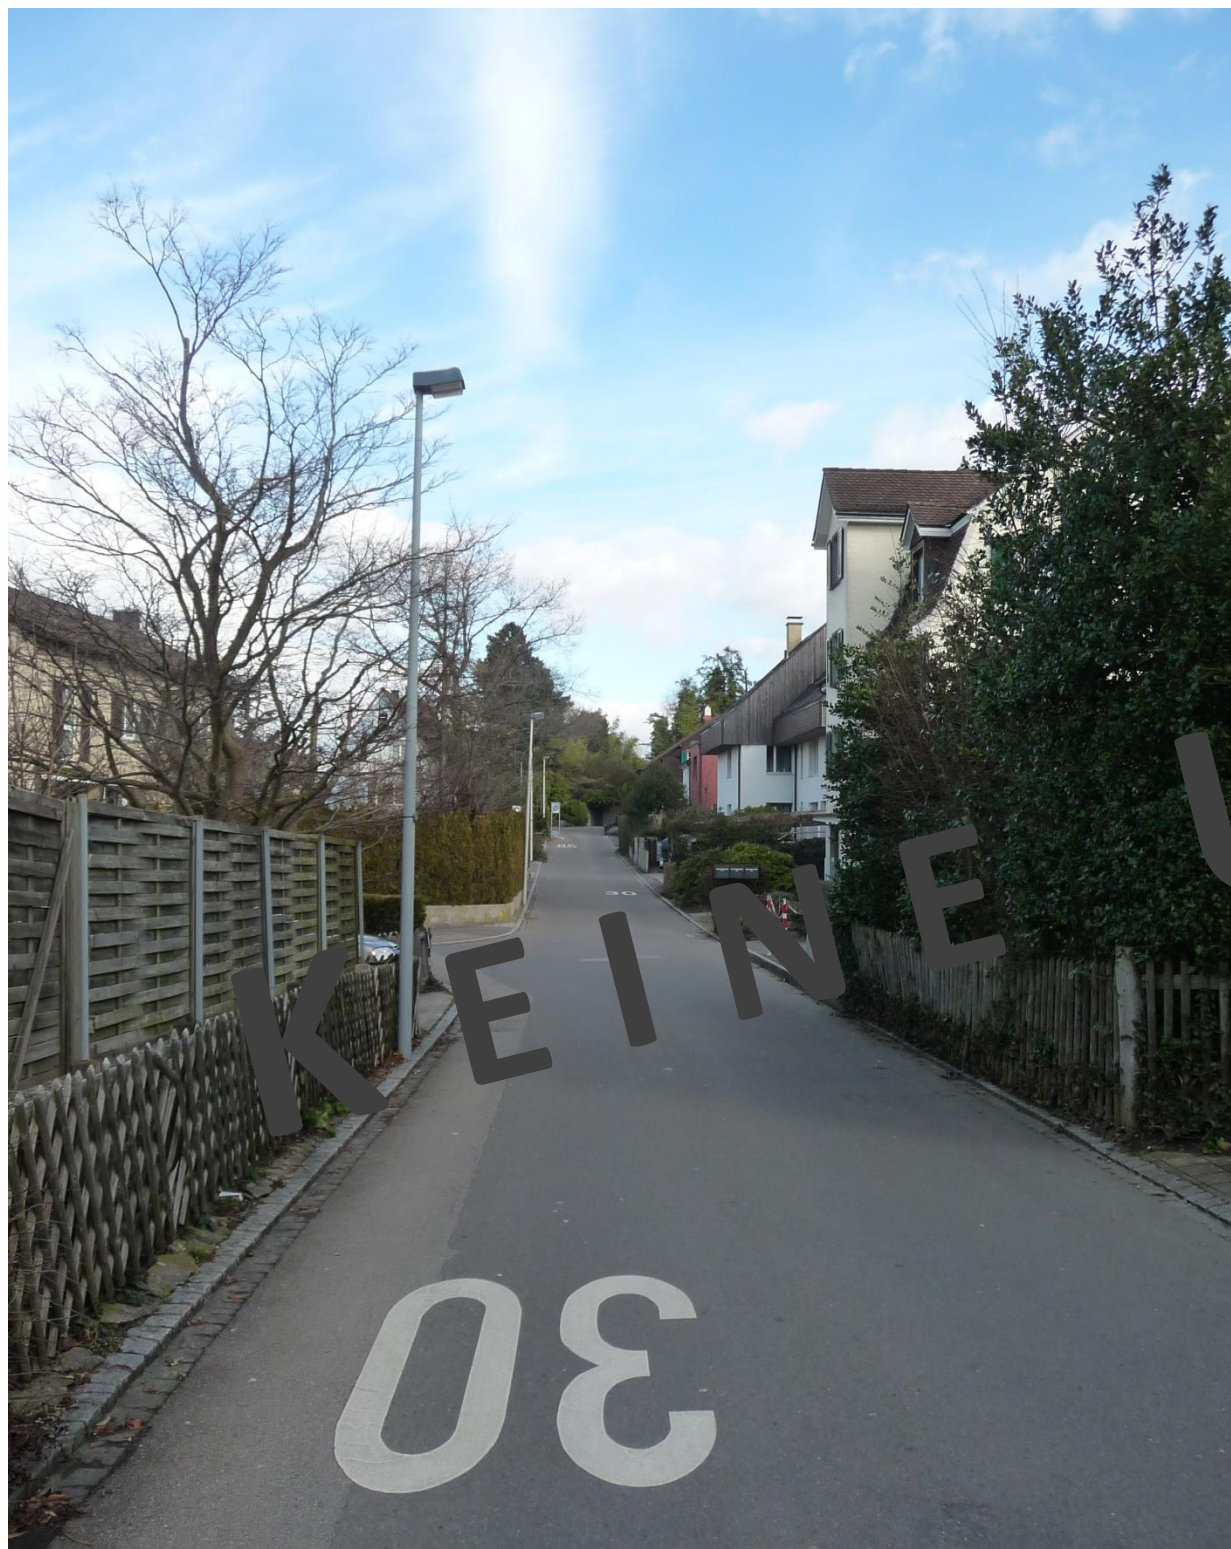
3

Fehlendes Trottoir

Die Verbindung hat sowohl als Schulweg wie auch als kantonaler Wanderweg eine wichtige Funktion. Die Baldernstrasse ist bereits in das Tempo-30-Zonen einbezogen, ist sehr übersichtlich und wenig belastet, daher wird auf die Ergänzung eines Trottoirs verzichtet.

Ergänzung des Trottoirs

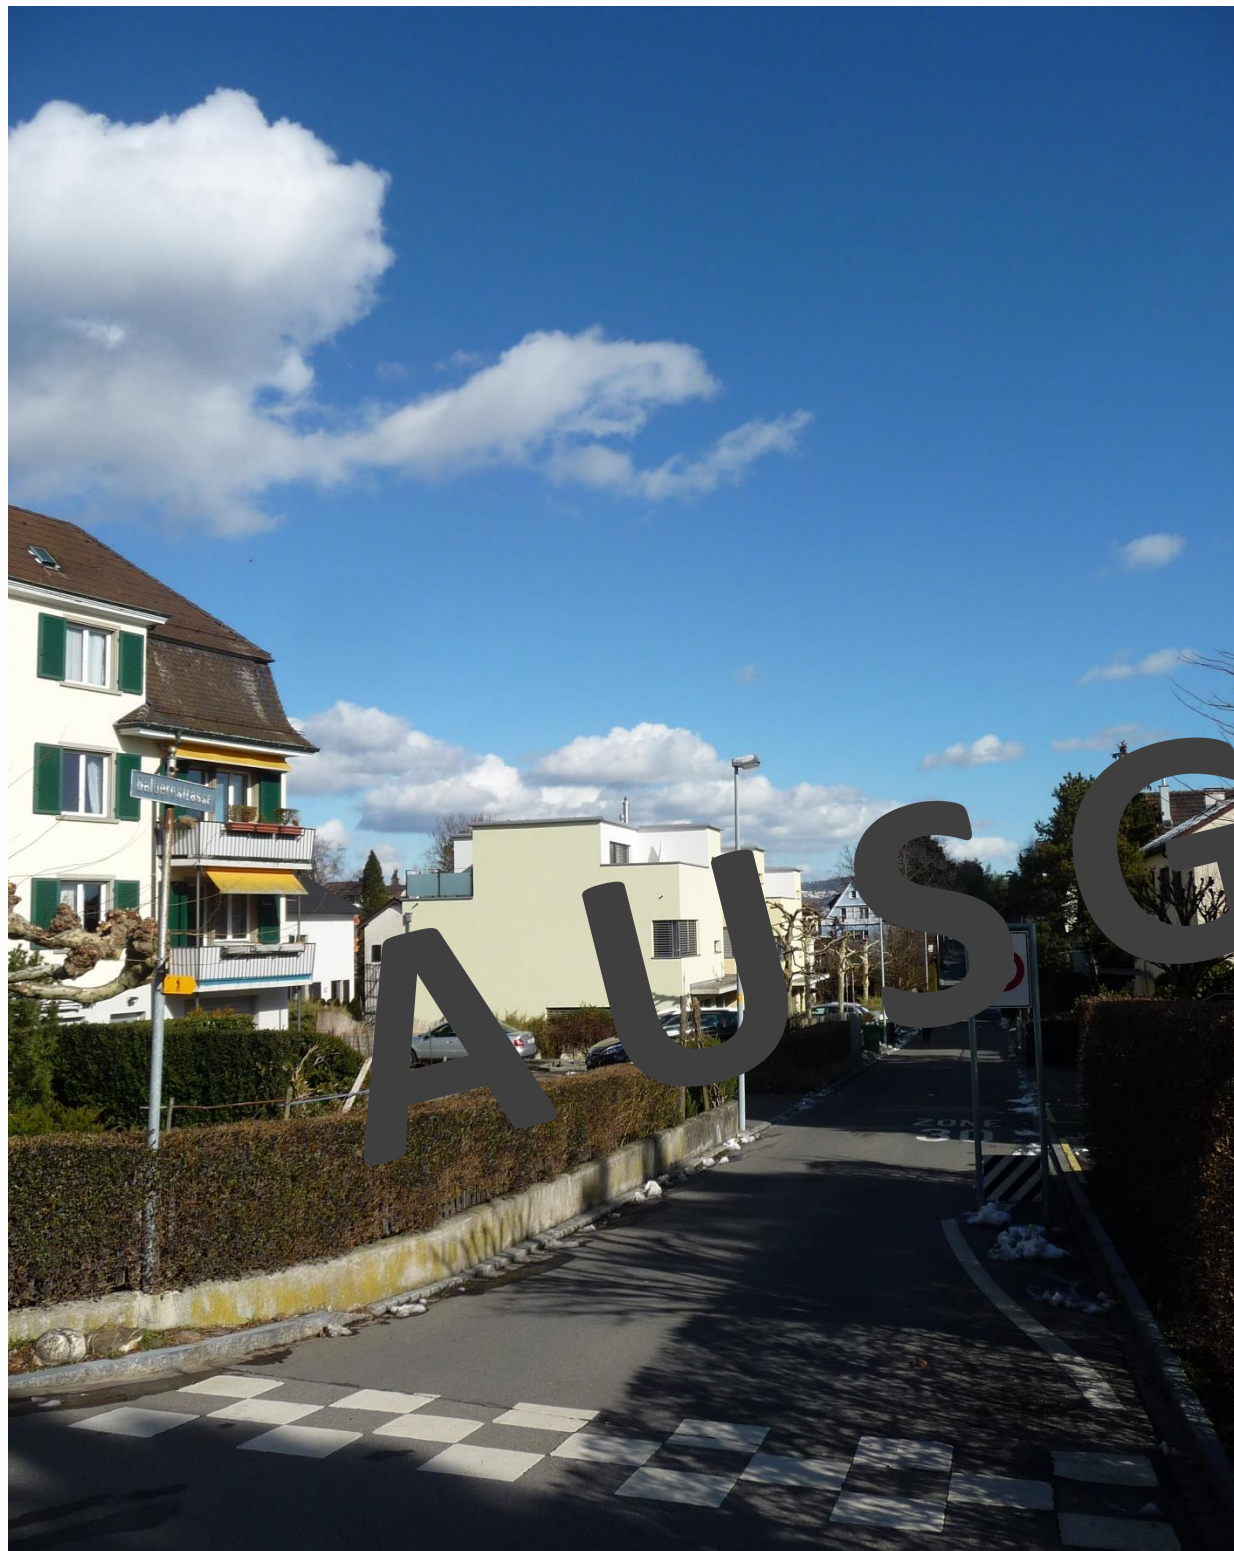
Mangel Netz 26 Fehlende Querungshilfe

Die Baldernstrasse ist im Verkehrsplan als Quartierstrasse klassiert und liegt in einer Tempo-30-Zone. Sie weist daher auch grundsätzlich keine Querungshilfen auf.

Querungshilfe

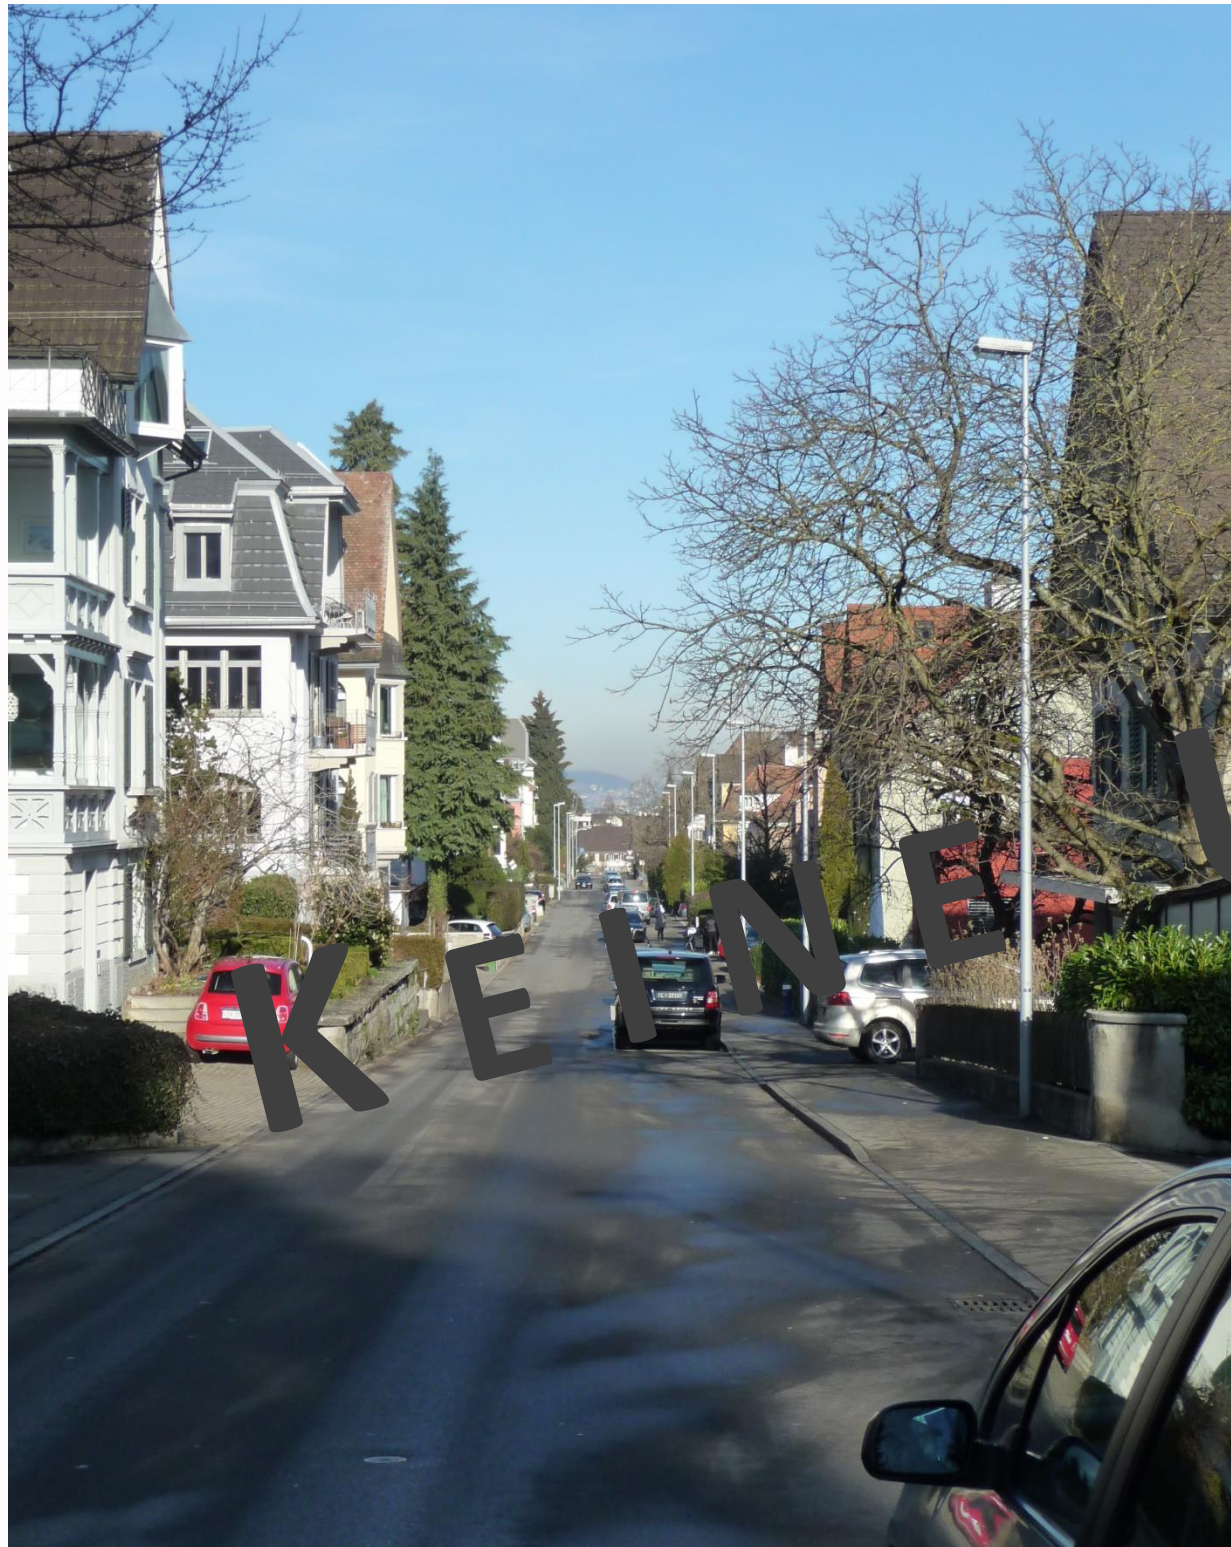
4

Fehlendes Trottoir

Entlang der Böndlerstrasse verkehren Ortsbusse, welche eine Fahrbahnbreite von mind. 5.5m voraussetzen. Die Fahrbahn kann nicht zugunsten des Fussverkehrs verschmälert werden. Entlang der Böndlerstrasse besteht einseitig ein mehr als 2.0m breites Trottoir. Entlang dieser Strasse sind viele Schulkinder unterwegs, welche sich gerne in Gruppen bewegen. Daher ist die Lösung mit einem breiteren Trottoir jener mit zwei Trottoirs mit weniger Breite vorzuziehen.

Ergänzung des Trottoirs

Eine Erweiterung der Tempo-30-Zone auf die Böndlerstrasse wurde 2010 abgelehnt. Den Anwohnern steht es offen, eine neue Anfrage einzureichen, zumal die Zufahrtsstrassen (Schwanden- und Schoorenstrasse) bereits Tempo 30 aufweisen.

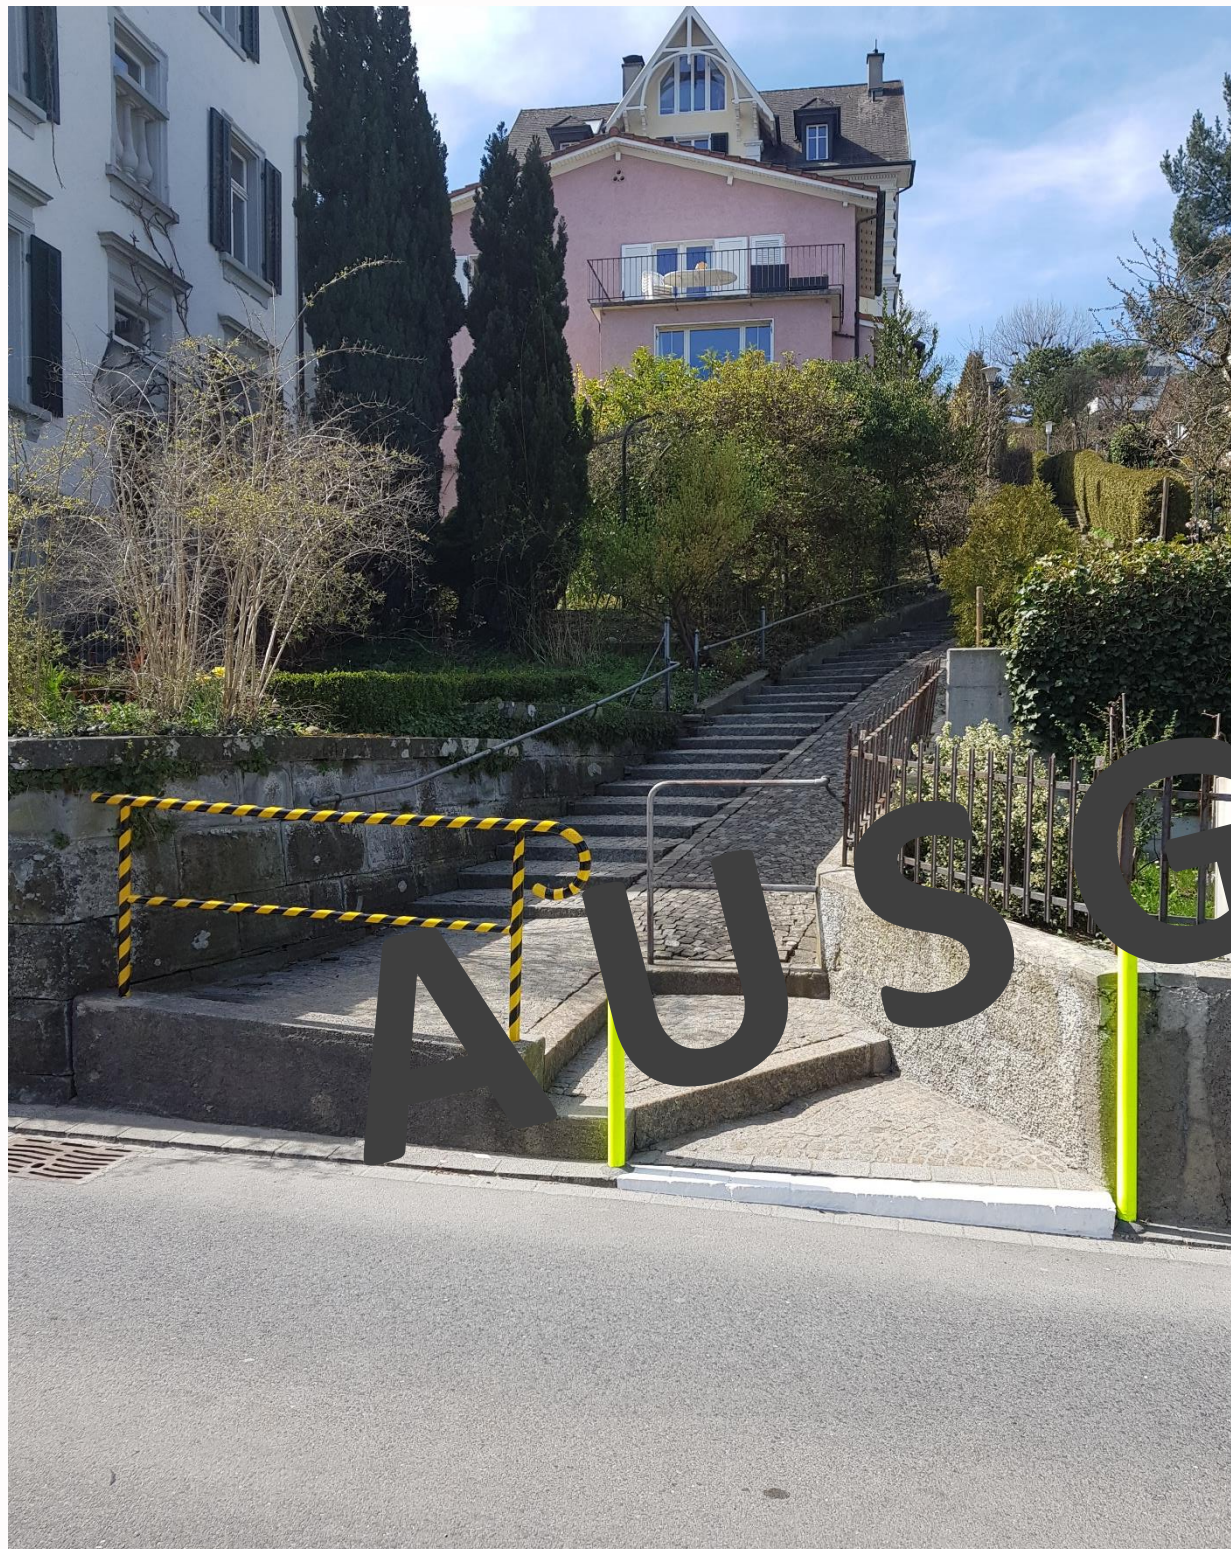
27

Fehlende Querung

Bepflanzung zurückschneiden

In erster Linie könnte der Rückschnitt der Bepflanzung eine wesentliche Verbesserung der Sichtverhältnisse für den Fussgänger bewirken. Die Gemeinde sucht das Gespräch mit dem Grundeigentümer.

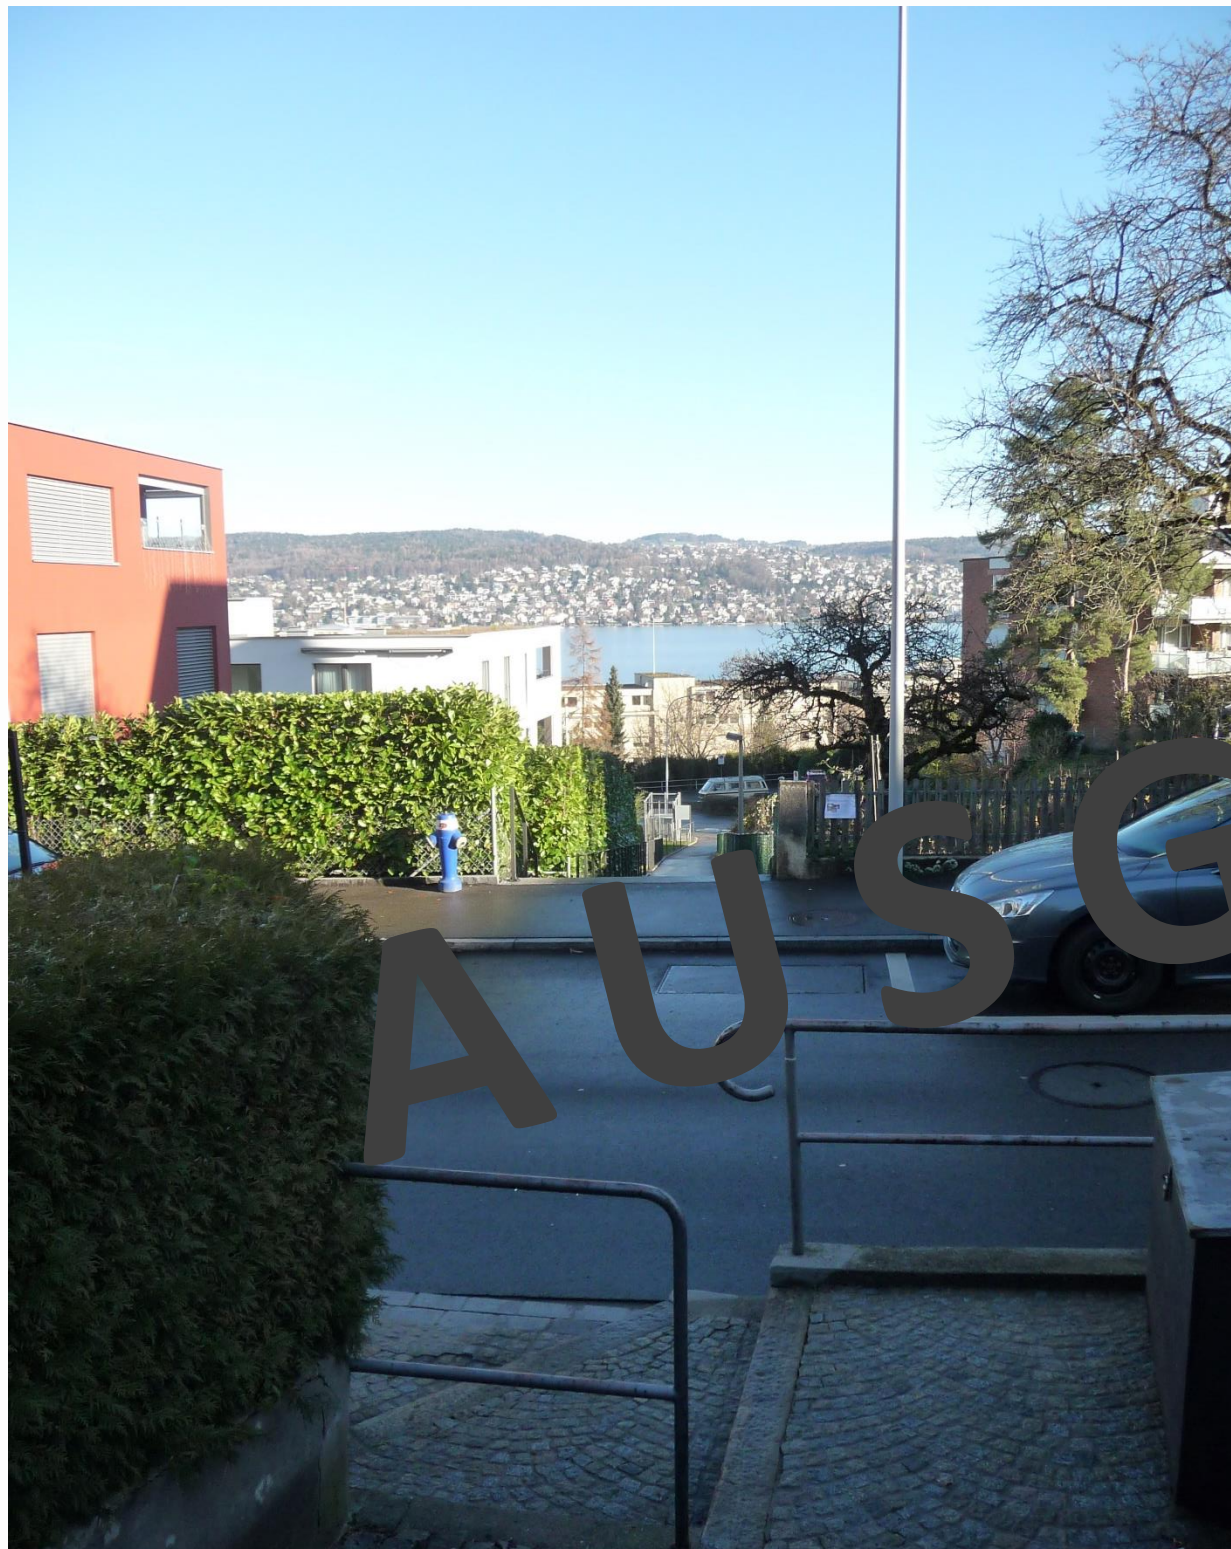
Mangel Netz 53 Durchgang Barriere zu schmal

Die beiden Barrieren weisen den Mindestabstand von 90 cm zueinander auf und entsprechen somit der Schweizer Norm 640 201 für Grundabmessungen und Lichttrampol für Verkehrsteilnehmer.

Barrieremindestabstand
